# REIJMYRE GLASBRUK

Miljöteknisk markundersökning motsvarande  
Förstudie. Rejmyre 1:108, 1:417 och 1:419

2016-11-23

## Miljöteknisk markundersökning motsvarande Förstudie

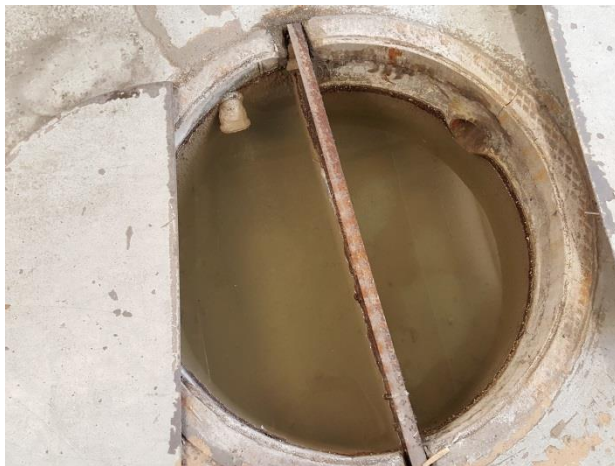
Ett dagvattenutsläpp mynnar ut i tippfronten vid i kärret bakom glasbruksområdet. Via en intern sedimentavskiljare (se Figur 6 och Figur 7) leds avloppsvatten från följande verksamheter till denna dagvattenledning:

Figur 6. Sedimentavskiljaren

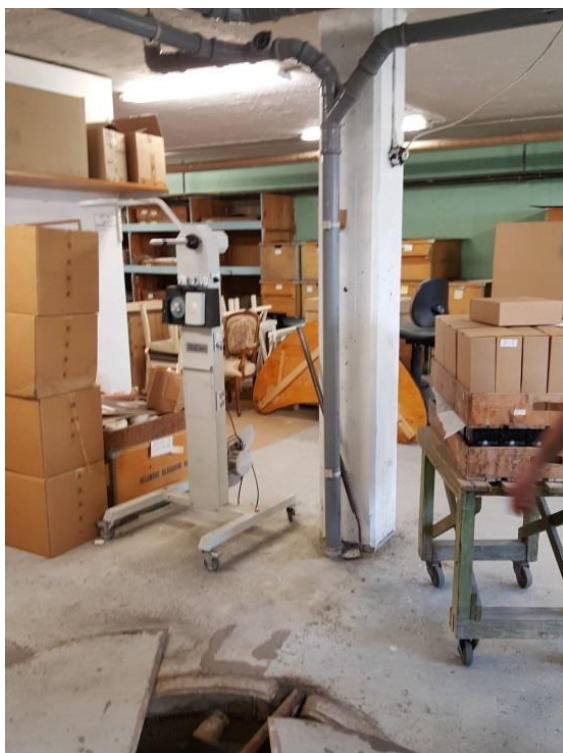
Figur 7 Avloppsledningar från produktionen till sedimentavskiljaren.

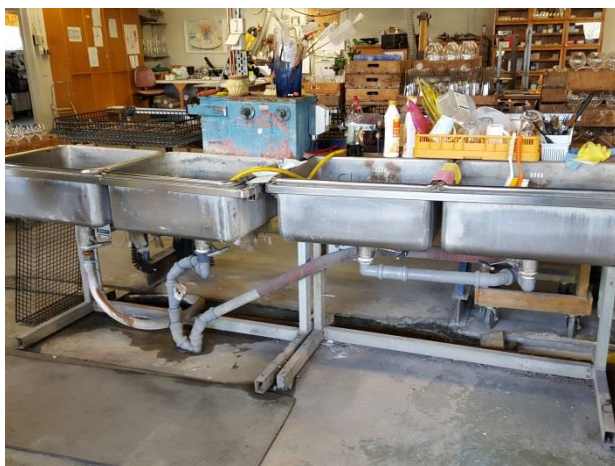
- Diskning av glas. För diskningen av glas finns fyra diskhoar. Tre av hoarna avleds via sedimentavskiljaren till dagvattenledningen. Avloppsvattnet innehåller små mängder av hushållsdiskmedel och ytterst lite smuts från glasen. Se foto Figur 8. Avloppsvatten från den fjärde hoaren avleds till spillvattennätet.
- Kylvatten från hyttan. Formarna i hyttas kylvatten kyls manuellt med kallvatten från en slang. Förbrukat kylvatten avleds via sedimentavskiljaren till dagvattenledningen. Förbrukat kylvatten innehåller inga föroreningar och mängden kylvatten är liten. Se foto Figur 9;
- Vatten från sliperiet. Den stora mängden vatten kommer från slipningen av glas. Förbrukat slipvatten avleds via sedimentavskiljaren till dagvattenledningen. Förbrukat slipvatten innehåller slipmedel (kiselkarbid) och slipdamm (glas). Se foto Figur 10.

Figur 8 Diskhoar.

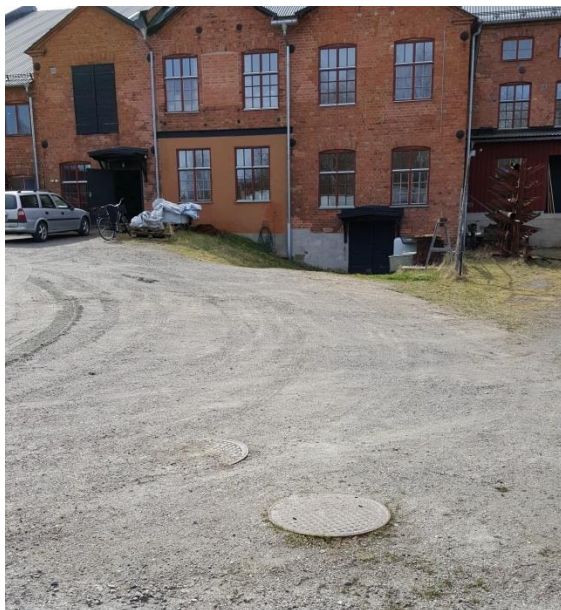
Figur 12 Dagvattenbrunn 2 och spillvattenbrunn S2.

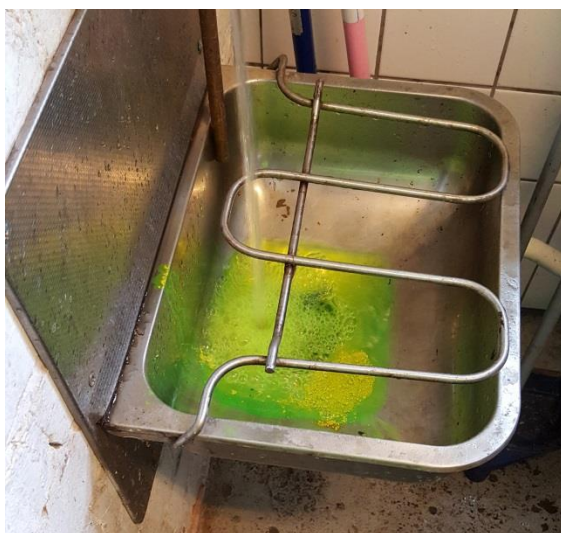
Figur 13 Grovslasken i smedjan kopplad till dagvattensystemet (dagvattenbrunn 2).

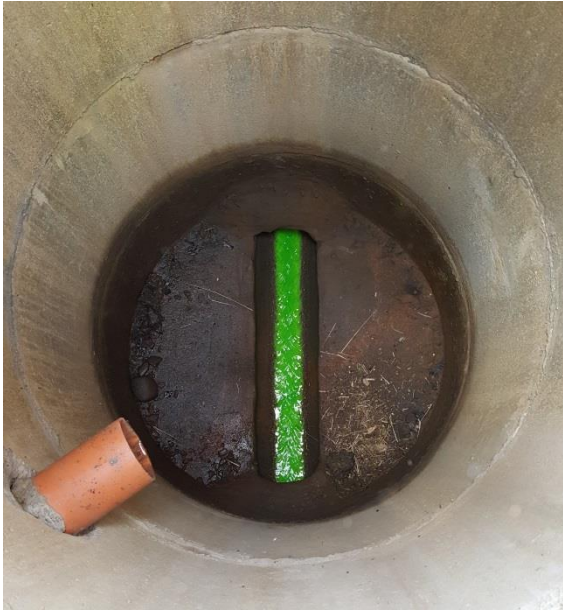
Till dagvattenbrunn 3 (se Figur 14) leds vatten från dagvattenbrunn 2 samt regnvatten från takrännor. Från dagvattenbrunn 3 leds därefter avloppsvattnet via dagvattenledning som mynnar ut i släntbranten söder om våtmarksområdet (se Figur 15 och Figur 16).

Okulärt bedöms det vara ytterst lite slam i de delar av dagvattenledningen som kontrollerades.

Figur 14 Dagvattenbrunn 3. Regnvatten från takrännor kommer in via plaströret.

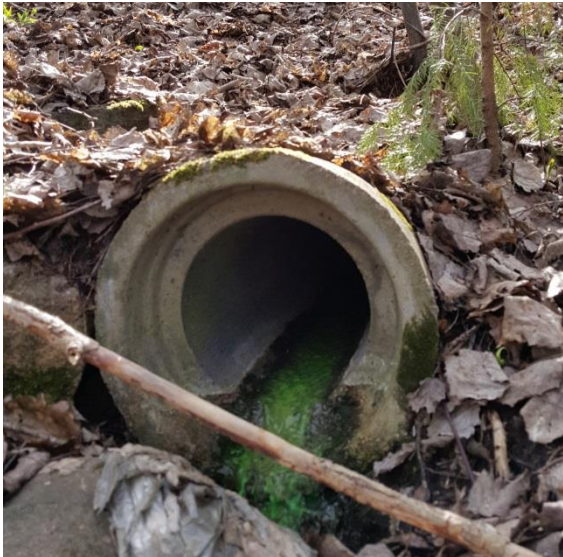
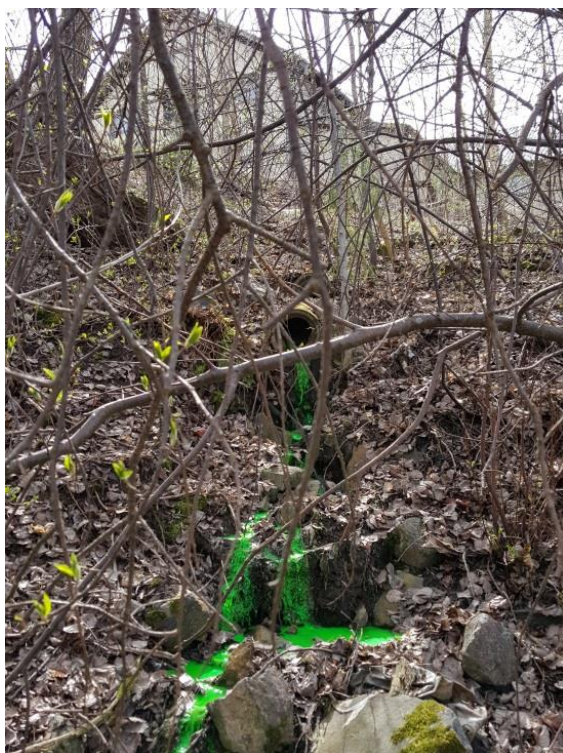
Figur 15 Dagvattenledningens utlopp i slänten norr om glasbruket.

Figur 16 Dagvattenledningens utlopp i slänten norr om glasbruket.

En möjlig åtgärd för att minska riskerna för spridning, är att leda allt dagvatten mot områdets södra delar eller på annat sätt undvika avledning mot våtmarksområdet och/eller deponerade massor. Vidare kan infiltration minimeras genom hårdgörning av ytor, främst på brukets norra sida (baksidan). Detta skulle även minska exponeringsrisken för ytliga jordlager (hudkontakt etc).

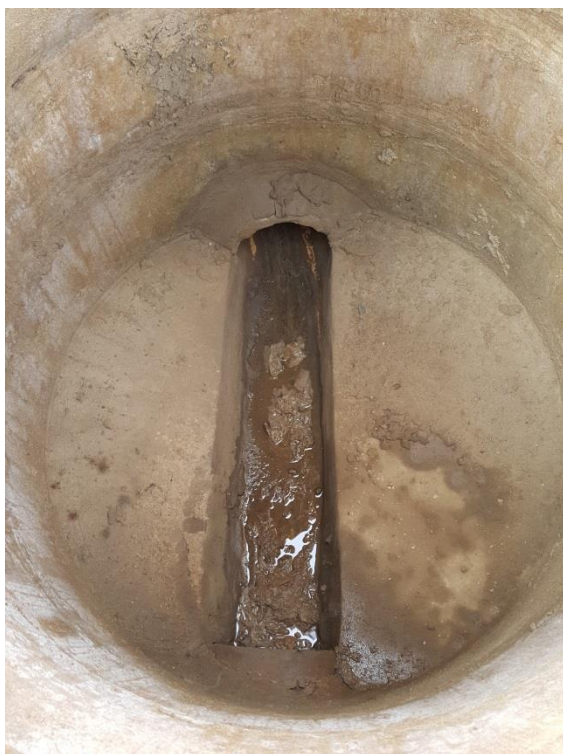
En spillvattenledning går ut vid sliperiet och in i spillvattenbrunn S1. Via spillvattenbrunn S2 (se Figur 17) och S3 ansluter spillvattenledningen till det kommunala spillvattennätet (se Figur 18).

Figur 17 Spillvattenbrunn S2.

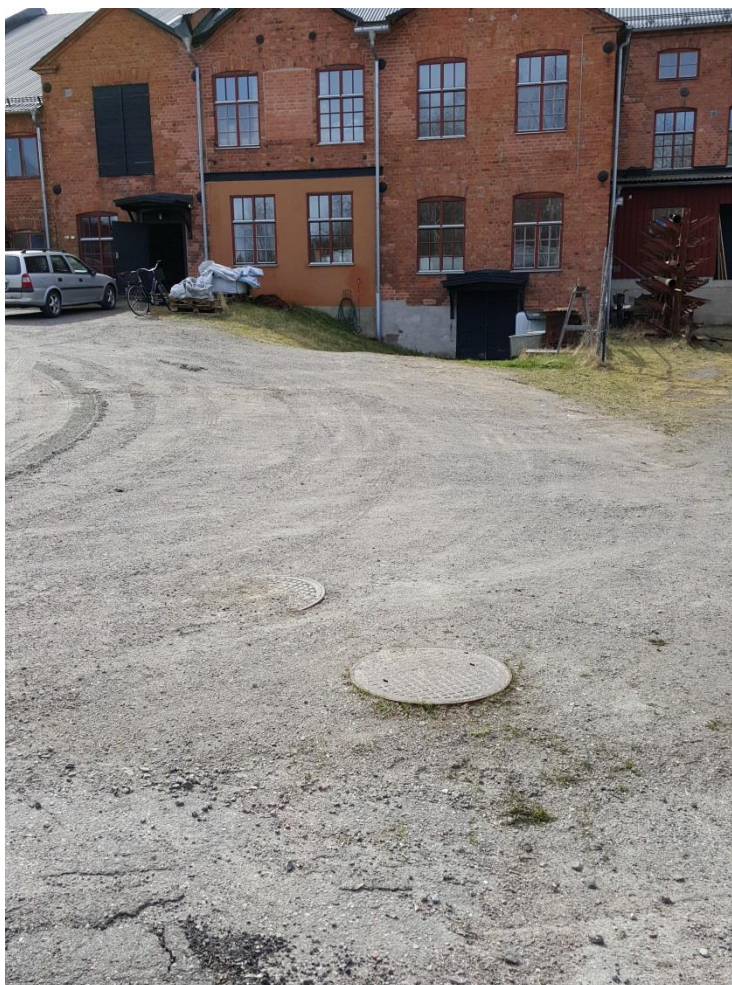
Körtyr på baksidan är delvis asfalterade eller hårdgjorda, grusade ytor. Asfalten är på flera ställen anfrätt och övervuxen med gräs/mossa.

Figur 19. Exempel på hårdgjord yta på glasbrukets baksida. Gräsyta ses i bakgrunden.
