# REIJMYRE GLASBRUK

Miljöteknisk markundersökning motsvarande  
Förstudie. Rejmyre 1:108, 1:417 och 1:419

2016-11-23

## Miljöteknisk markundersökning motsvarande Förstudie

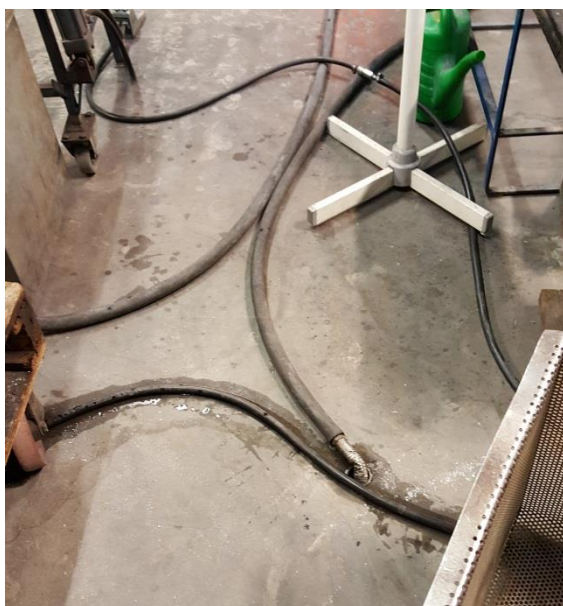
Figur 9 Kylvattenslang i hyttan

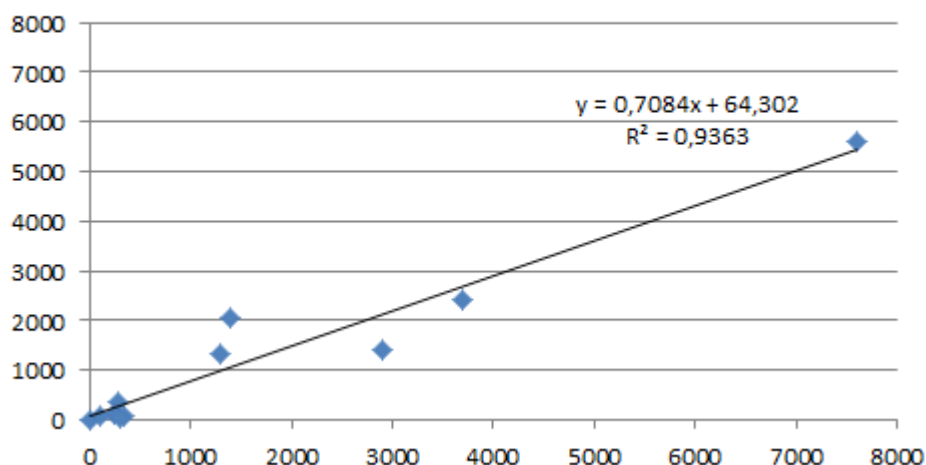
Korrelationen mellan XRF och laboratorieanalyser har analyserats för arsenik och för bly. I våtmarksområdet uppvisar bly en relativt god korrelation mellan de två mätmetoderna (se Figur 20 nedan) medan arsenik visar en sämre korrelation (se Figur 21 nedan).

Figur 20. Uppmätta halter bly i våtmarksområde, mätning med XRF (x-axeln) respektive utförda laboratorieanalyser (y-axeln).

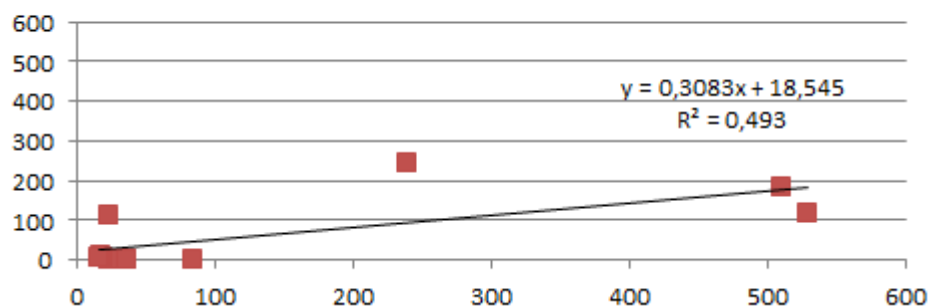
Figur 21. Uppmätta halter arsenik i våtmarksområde, mätning med XRF (x-axeln) respektive utförda laboratorieanalyser (y-axeln).

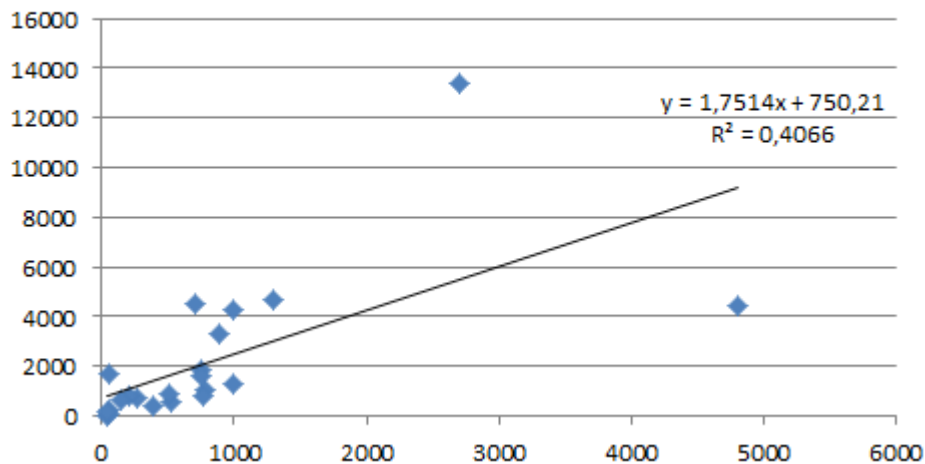
Fyllningsmassorna inom Bruksområdet inklusive avfall i deponin visar en sämre korrelation mellan mätningarna med XRF och laboratorieanalyserna, (se Figur 22 nedan) medan korrelationen är bättre för arsenik, (se Figur 23 nedan).

Figur 22. Uppmätta halter av bly inom Bruksområdet, mätning med XRF (x-axeln) respektive utförda laboratorieanalyser (y-axeln).

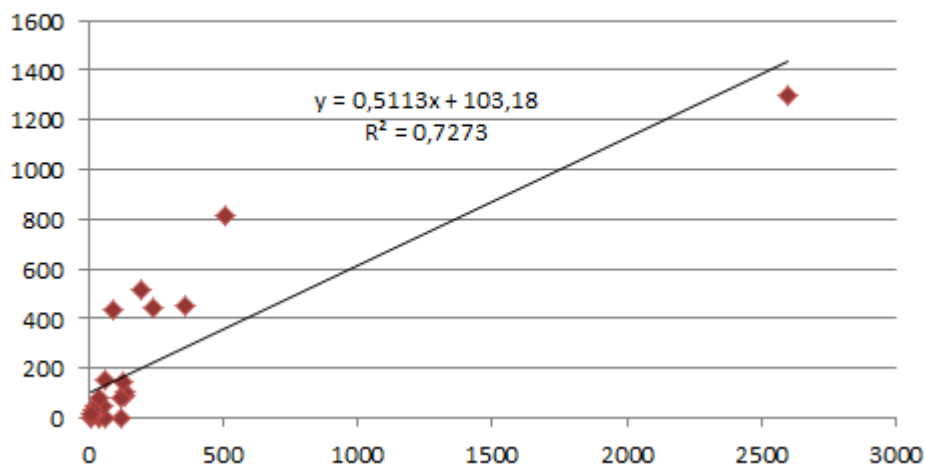
Figur 23. Uppmätta halter av arsenik inom Bruksområdet, mätning med XRF (x-axeln) respektive utförda laboratorieanalyser (y-axeln).

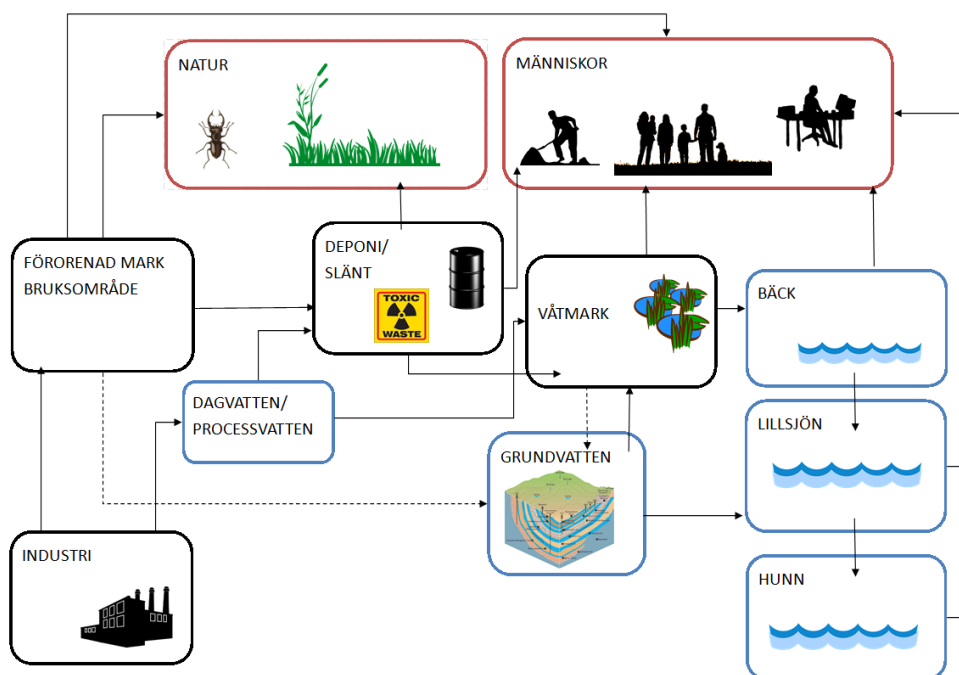
Figur 24. Konceptuell modell över föroreningssituationen på Reijmyre Glasbruk.

En preliminär konceptuell modell låg till grund för utformningen av provtagningsplanen. Utifrån resultaten av utförda provtagningar har denna uppdaterats och sedan legat till grund för riskbedömningen, se Figur 24.

Genom infiltration kan föroreningar spridas till grundvattnet. Inom Bruksområdet och i Deponiområdet har ingen grundvattenyta över eller i avfallet noterats under fältundersökningarna, troligtvis ligger denna i huvudsak under det deponerade avfallet.

En möjlig åtgärd för att minska riskerna för spridning, är att leda allt dagvatten mot områdets södra delar eller på annat sätt undvika avledning mot våtmarksområdet och/eller deponerade massor. Vidare kan infiltration minimeras genom hårdgörning av ytor, främst på brukets norra sida (baksidan). Detta skulle även minska exponeringsrisken för ytliga jordlager (hudkontakt etc).
